Rapport de mission

Diagnostic et évaluation des besoins de l'école primaire du village de Zipèlin dans la commune rurale de Toéghin au Burkina Faso

Version définitive

Juillet 2025

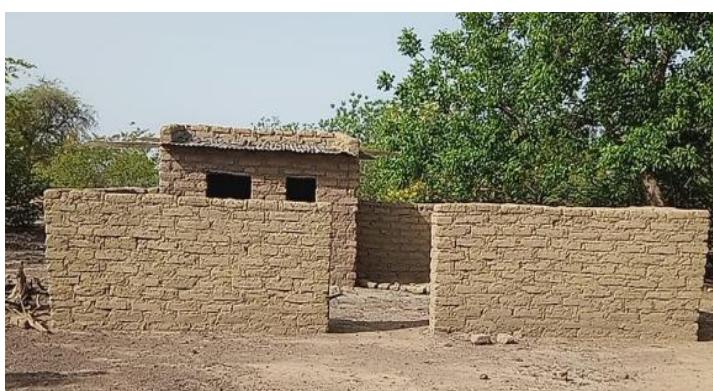
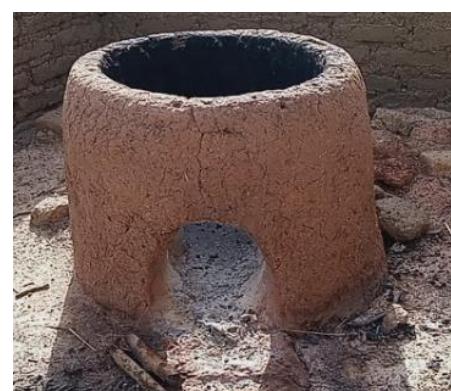
Photo N°1 : Vue de face de la cantine avec le foyer amélioré en banco réalisé par le COGES, l'APE et l'AME

La cuisine construite en banco ne respecte pas les normes d'hygiène due au fait qu'elle n'est pas munie de porte et fenêtre pour protéger les repas des intempéries pouvant souiller les repas. Tout le bâtiment y compris l'intérieur n'est pas aménagé. Tout est à même le sol dans la poussière. Cette souillure peut contaminer les repas qu'on voudrait servir aux enfants. Ce qui peut affecter leur état de santé.

- L'organisation des activités de promotion de l'EHA formellement ;
- L'acquisition d'équipement de protection individuel (EPI) pour la gestion de l'EHA en milieu scolaire
- La mise en plan d'un club EHA pour les élèves de ladite école (avec 35 élèves y compris 5 encadreurs)
- La construction de la cuisine avec l'ensemble des commodités garantissant de meilleures conditions d'hygiène et d'un hangar aménagé pour la distribution des repas aux enfants.
-

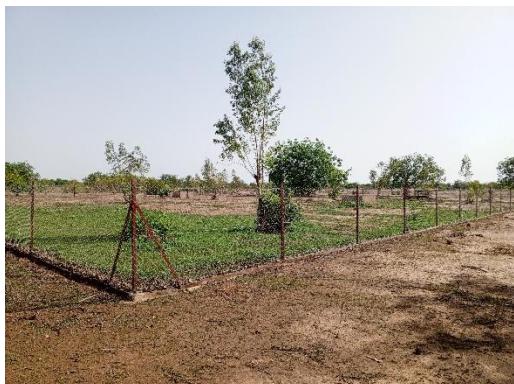
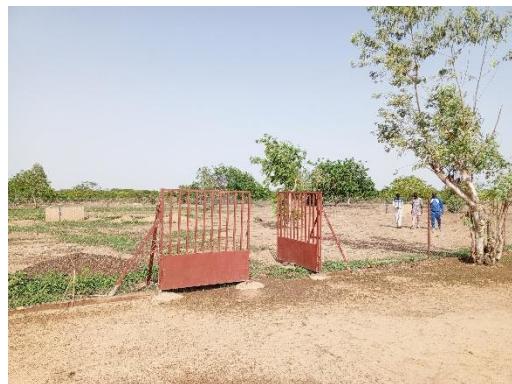
Photo N°2 : Site de 0,25 ha aménagé et disposant d'un système d'irrigation connecté au château d'eau

Concernant le jardin de l'école, 0,25ha sont totalement clôturés avec à l'intérieur un aménagement de deux bassins d'eau connectés au château d'eau à travers des tuyaux souterrains pour l'approvisionnement des bassins en eau, à partir desquels les élèves pourront arroser aux moyens d'outils comme les arrosoirs.

L'aménagement a été réalisé vers fin 2024-début 2025. Le projet qui a fait l'aménagement est clôturé. Il devait y avoir une dotation en équipement et intrants pour commencer l'exploitation, mais le projet n'a pas pu le faire avant sa clôture pour des raisons d'insuffisance de ressources (crise globale liée à la fermeture de l'USAID qui était le plus gros donateur du PAM et réduction d'autres sources de financement).

Aucune culture n'est pour l'instant réalisée sur le site. Le terrain, y compris les 0,25ha connaît le même niveau de dégradation. Pour faire face efficacement à la pauvreté du sol, il existe des unités de production de compost de qualité dans les régions du Centre (Ouagadougou), Centre-Est (Tenkodogo) et de la Boucle du Mouhoun (Bagassi, Fara, Tougan, Nouna et Solenzo), auprès desquelles l'école pourrait s'approvisionner. La fabrication du compost peut être introduite à titre pédagogique juste pour apprendre aux élèves comment le faire, mais pas pour en produire en quantité et qualité suffisantes. Car les écoliers ne pourront pas produire leur propre compost suffisant et de qualité pour faire face au problème de pauvreté du sol. Car cela va leur demander du temps et de l'énergie pour rassembler la matière première, puis passer les étapes de compostage. Surtout que la priorité doit être les activités pédagogiques. En plus du temps et de l'énergie que demandent l'entretien des cultures maraîchères, si on leur ajoute ce boulot supplémentaire, ça sera trop de notre point de vue.

- la mise en valeur du site agricole aménagé par OCADES/PAM au profit de l'école en mettant le système d'irrigation en service et en dotant l'école de matériels et intrants maraîchers (semences, fumure organique et engrais NPK) ;
- la sécurisation foncière et la mise en valeur du terrain de l'école en matière de production agricole qui pourra à terme approvisionner la cantine scolaire.

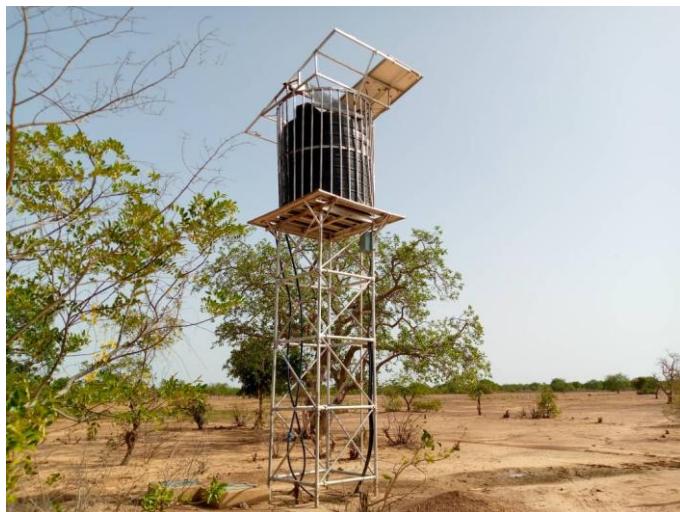
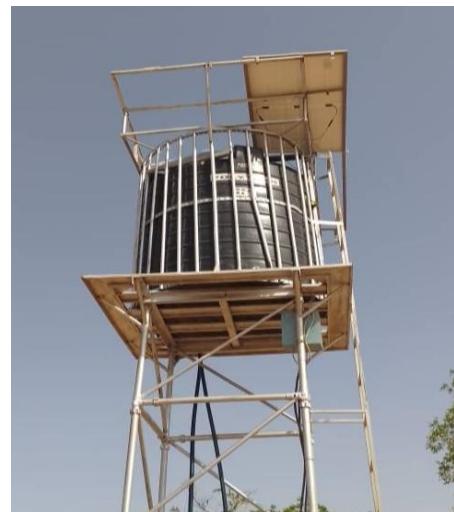
Photo N°3 : Château d'eau d'une capacité de 5000 litres réalisé par OCADES/PAM pour l'école, mais actuellement non fonctionnel dû à des dommages sur les plaques solaires causés par un vent violent

- La réhabilitation du château d'eau de l'école ;
- La réhabilitation du système d'adduction d'eau connectée au château d'eau, y compris le renouvellement des robinets et tuyauterie (PVC) ;
- L'élaboration d'un micro plan d'action dédié à l'EHA.

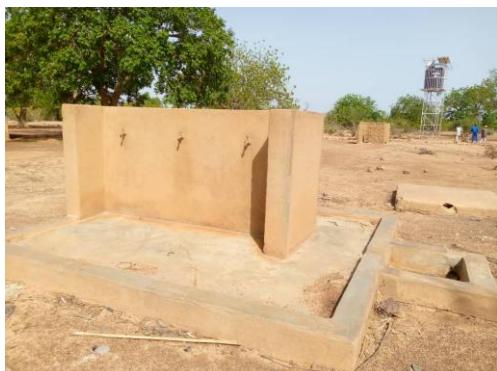
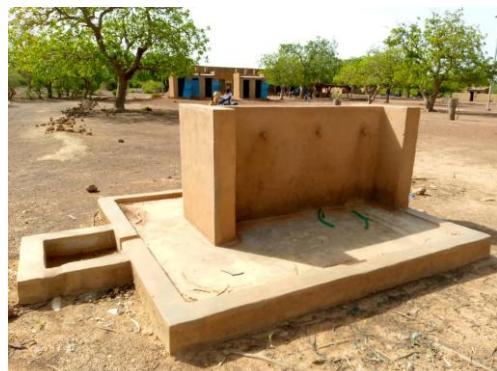
Photo N°4 : Dispositif de six robinets (installés de part et d'autre du dispositif) servant à desservir les élèves en besoin en eau potable à partir du château d'eau

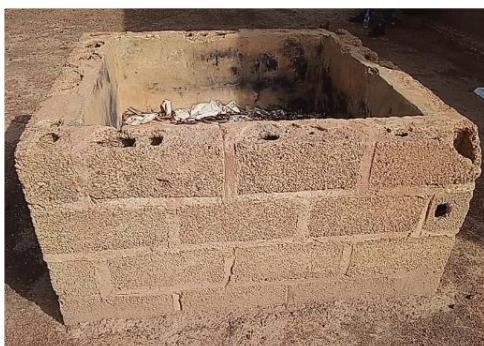
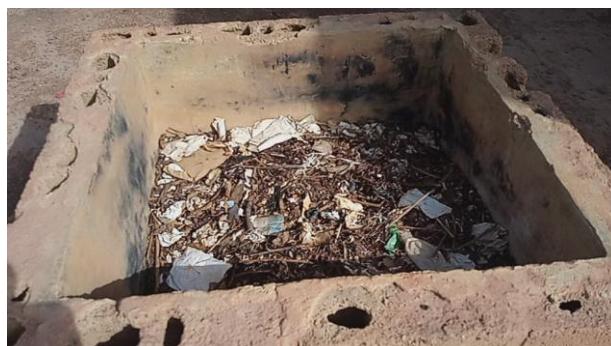
Par ailleurs, il existe un bac maçonner destiné au stockage et à la gestion des déchets. Cependant, il sera détruit pour dégager l'espace nécessaire à la construction d'une nouvelle salle de classe afin de normaliser l'école selon le Directeur de l'école.

Photo 5 : gestion des déchets dans un bac maçonner ayant service au stockage de l'eau pour la construction des infrastructures de l'école de Zipélin

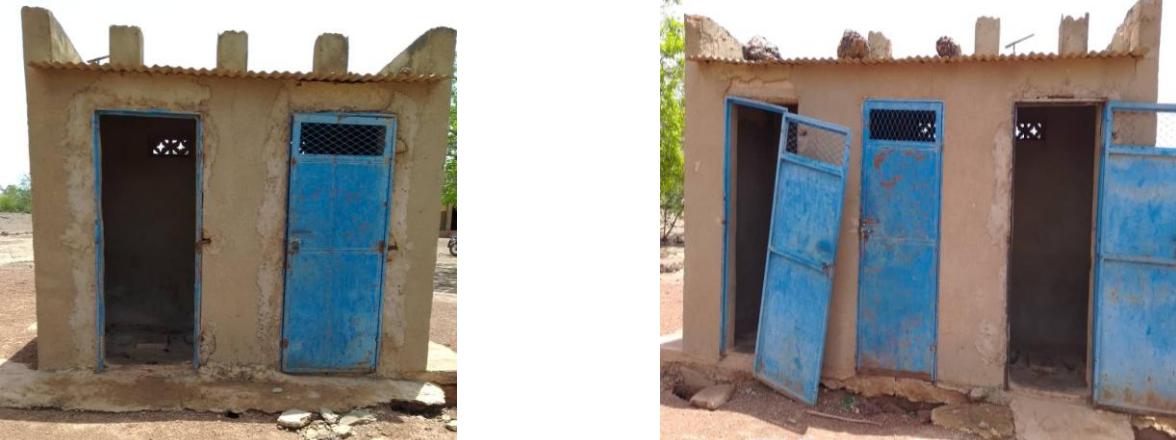
L'assainissement dans l'enceinte de l'école rencontre de sérieux problèmes. D'abord la mauvaise implantation des latrines située entre les deux blocs de bâtiments servant de salles de classes. Ensuite, ces latrines sont si délabrées au point de devenir un danger pour les élèves et occasionne aussi des odeurs nauséabondes ressenties depuis certaines salles de classes et dans la cours de l'école.

Photo 6 : Vue de face des cinq latrines de l'école de Zipélin dans un état de vétusté

- La construction de deux blocs de latrines respectant les normes édictées par le gouvernement (6 latrines pour les élèves) et 2 latrines pour les enseignants à une bonne distance des salles de classes. En attendant, des réparations d'urgence des latrines existantes sont nécessaires
- La démolition et remblai des anciennes latrines pour la sécurité et le bien être des élèves et enseignants ;
- La dotation en dispositif de lavage de mains modernes et mobiles, y compris du savon.

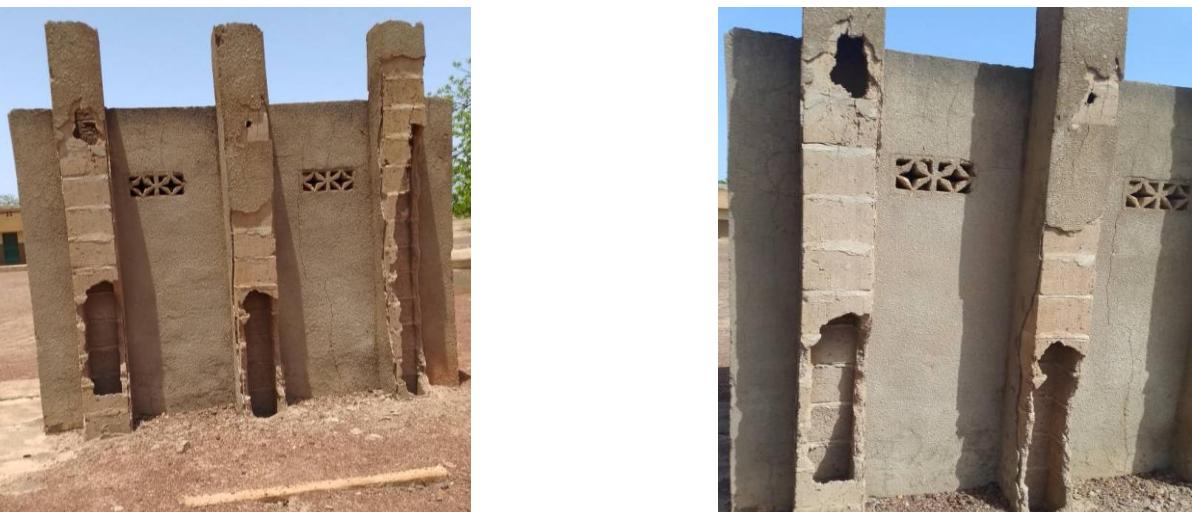
Photo 7 : Vue de dos des latrines avec leurs conduites d'aération détruites diffusant les mauvaises odeurs dans l'enceinte de l'école de Zipélin

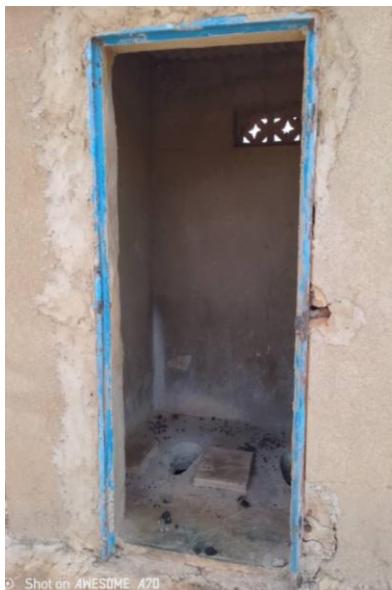
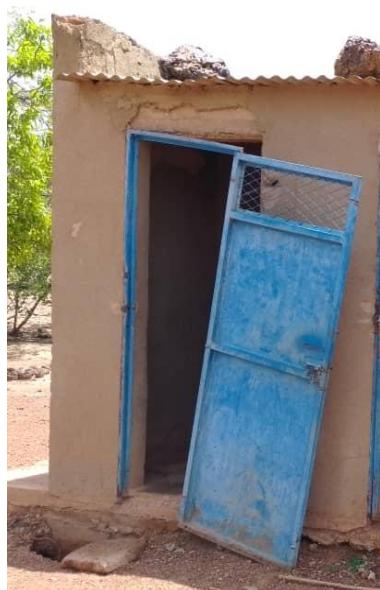
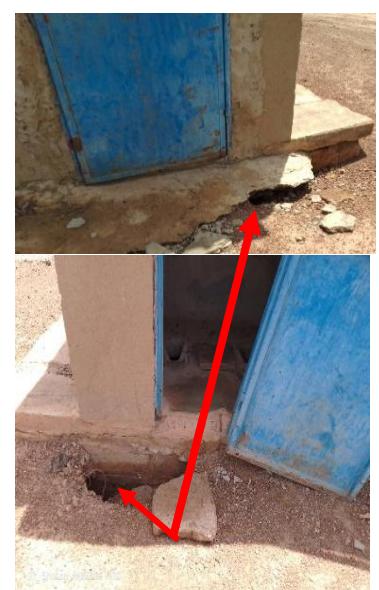
Photo 8 : Mise évidence des latrines sans porte, de la porte abimée et de certains creux (trous)

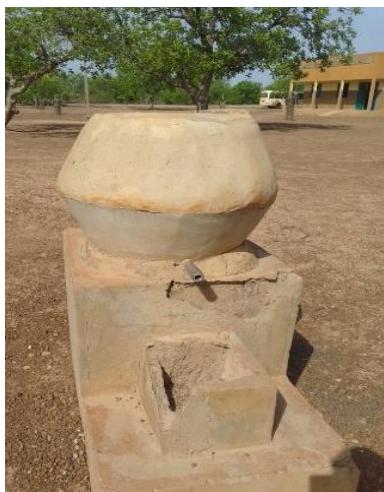
Photo 9 : Dispositif immobile de lavage des mains abandonné

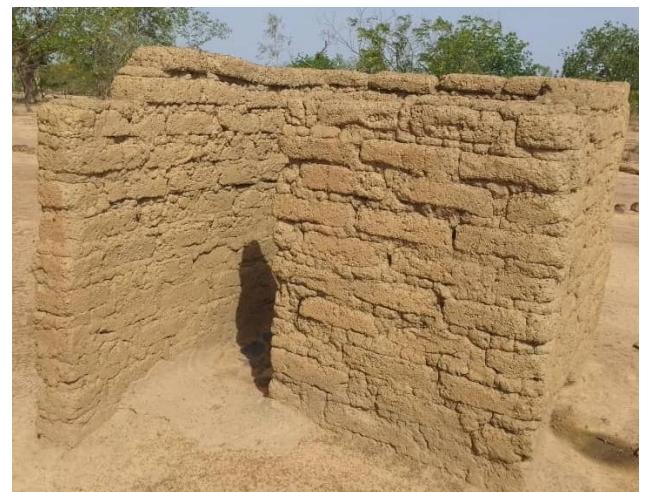
Photo 10 : Douche maçonnée en banco utilisée par le gardien
